KLINICKÉ PŘÍPADY BIONIQ®

MUDr. Zdeněk Novák

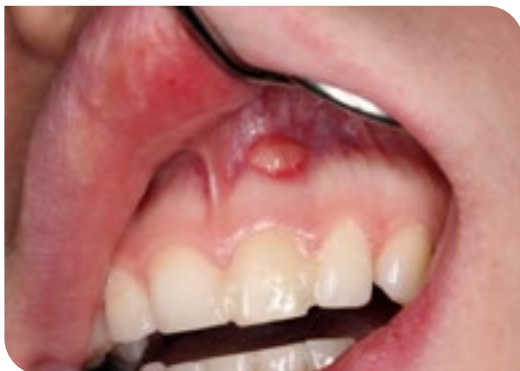
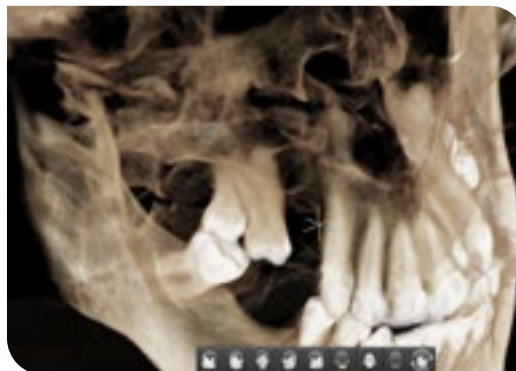
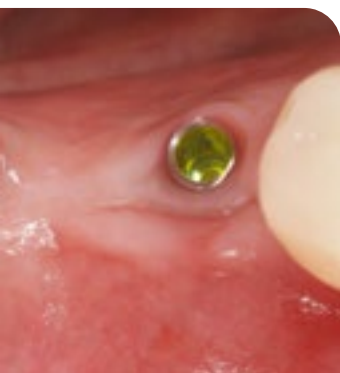
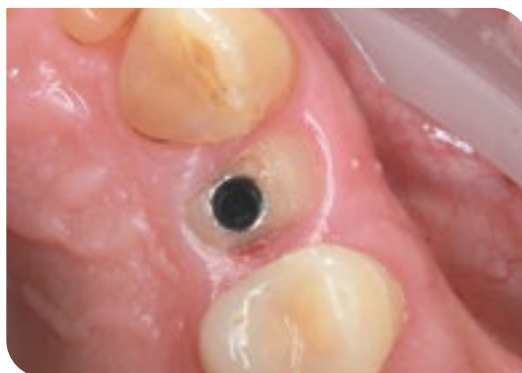
Tato sbírka klinických případů obsahuje kazuistiky s použitím implantačního [systému BioniQ®](#), který je založen na jednoduchosti a efektivitě a splňuje vysoké nároky na dlouhodobou funkčnost a estetiku ošetření. Moderní implantační systém BioniQ® obsahuje nástroje nejen pro konvenční, ale také pro [navigovanou chirurgii](#).

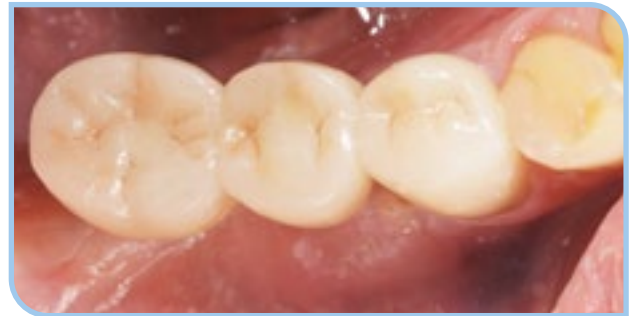
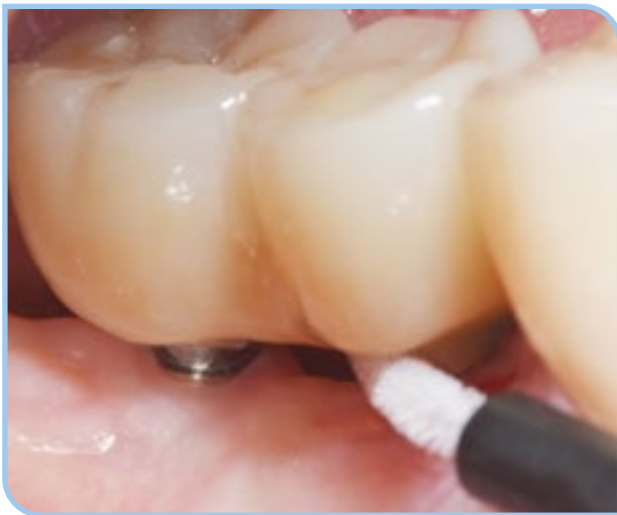
11 Zubní technik ponechal dostatečný prostor pro šetrné čištění mezi oblastmi 45 a 46. Byla prověřena možnost manipulace s mezizubními kartáčky, pacient byl poučen o správné technice čištění a potřebě docházet na pravidelné kontroly.
